# Az elhagyott szovjet nukleáris világítótornyok

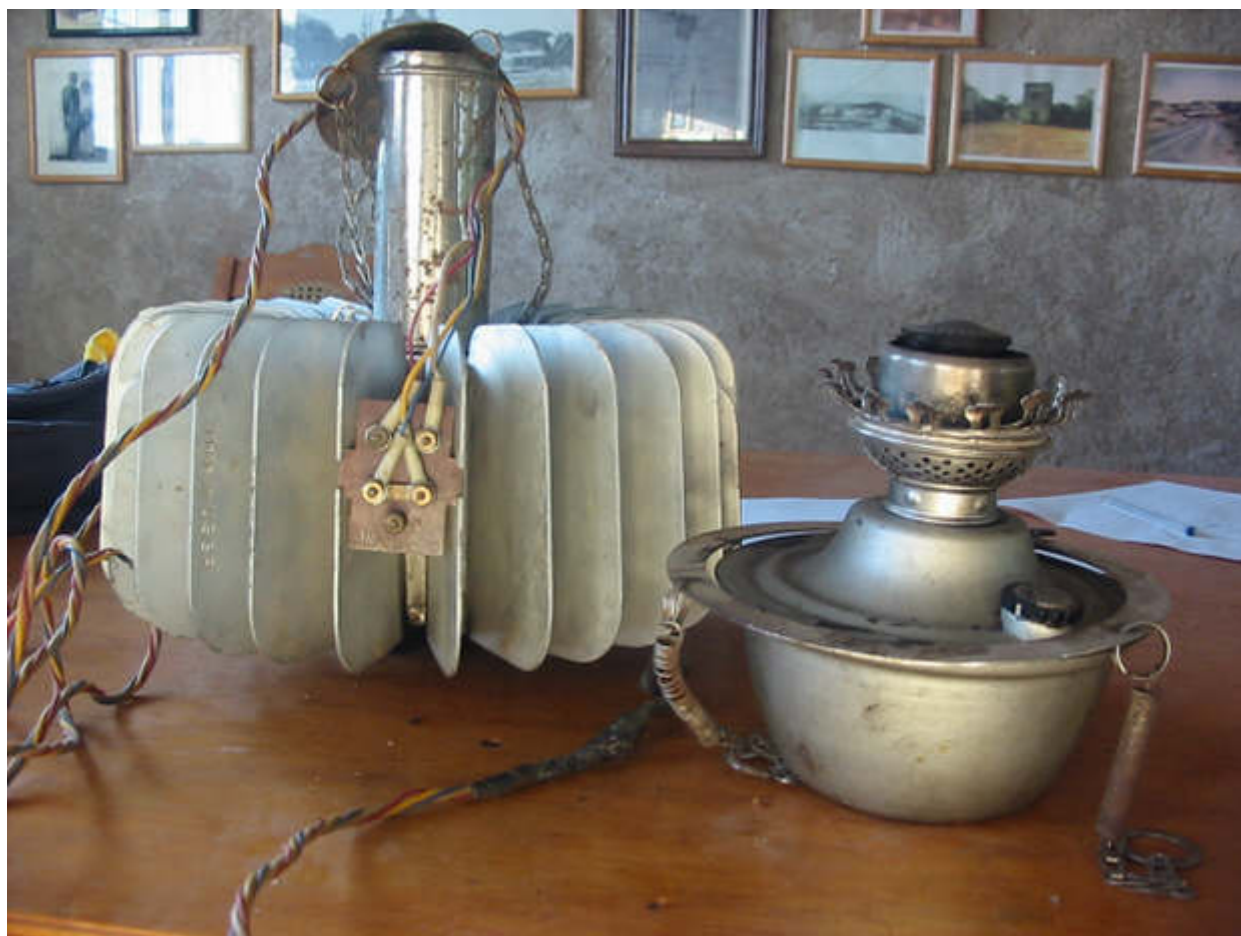
Az RTG-ben fűtőanyagként **stroncium-90** ( $^{90}\text{Sr}$ ) alkalmaztak. A radioaktív és erős béta-sugárzó stroncium-90 felezési ideje 29,1 év. A béta-bomlás eredményeként **ittrium-90** ( $^{90}\text{Y}$ ) keletkezik belőle, miközben a bomlási energiája 0,546 MeV.

A beépítésre került RTG-k villamos teljesítménye **10 - 180 Watt** között mozgott, a világítótornyba telepített technika energiaigényétől függően. **A berendezések üzemidejét 10 évre tervezték.**

Az RTG-k gyakorlatilag két technológiai részegységből épülnek fel: az **RHS** (Radionuclide Heat Source) nukleáris hőforrásból és a hőt villamos energiává átalakító technológiai modulból.

A stroncium-90 fűtőanyagot (**RHS-90**) stroncium titanát ( $\text{SrTiO}_3$ ) formában kétrétegű kapszulában argon védőgázas hegesztéssel hermetikusan lezárják. Az RTG burkolatát rozsdamentes acélból, alumíniumból és ólomból úgy képezték ki, hogy fizikai behatásoknak ellenálljon és a sugárzási szint az egység burkolatán nem haladhatja meg a **2 mSv / h-t**, illetve egy méter távolságban a **0,1 mSv / h-t**.

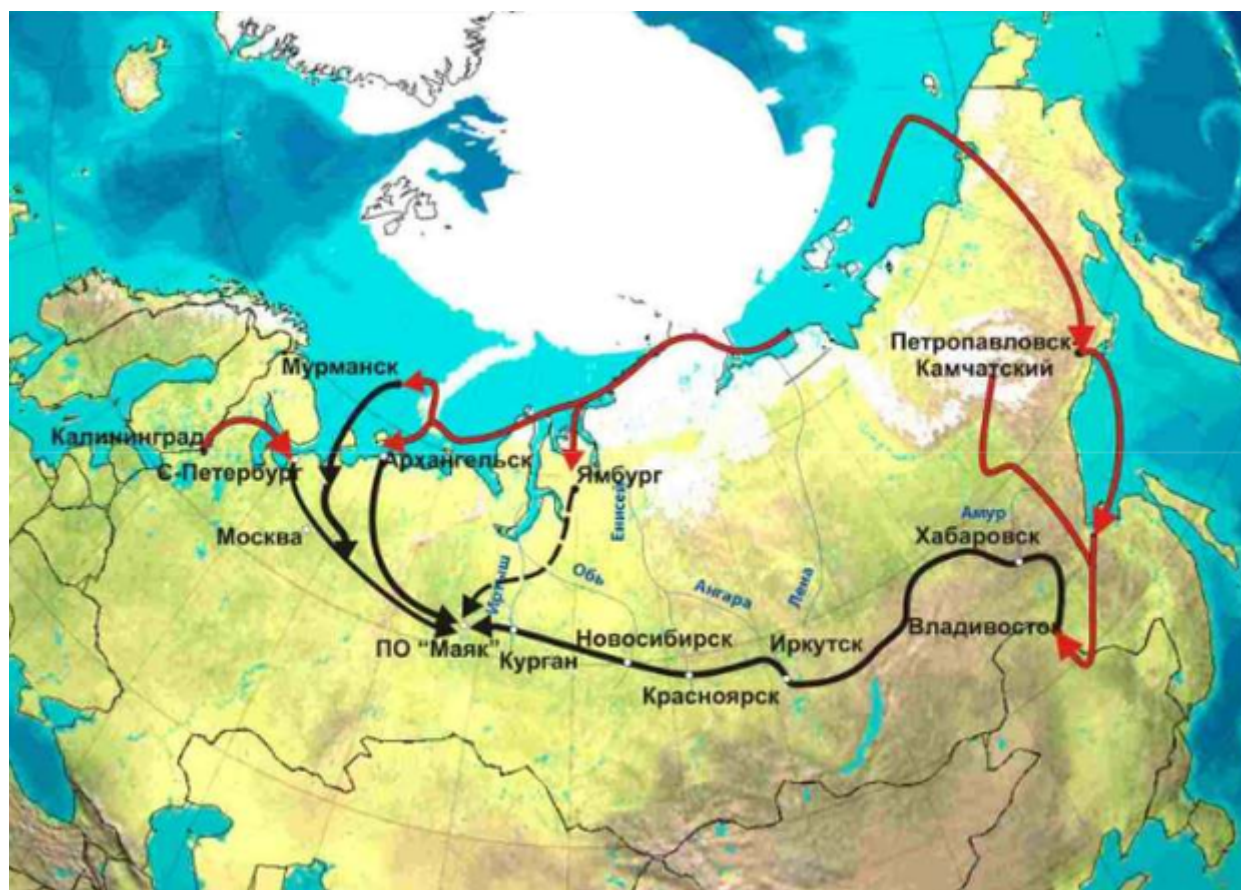
Az RTG-k begyűjtési tervét a fent már említett Grigoriev-jelentés vázolta:

A tervek szerint a begyűjtött RTG-eket 3 fő útvonalon (Vlagyivosztok, Arhangelszk, Murmanszk) szállították a krasznojarszki **Majak PO** üzembe, ahol kiegészített fűtőanyagukat, a stroncium-90 ( $^{90}\text{Sr}$ ) -et letárolták.
