# Therac-25: A hibaüzenet, amit senki nem értett

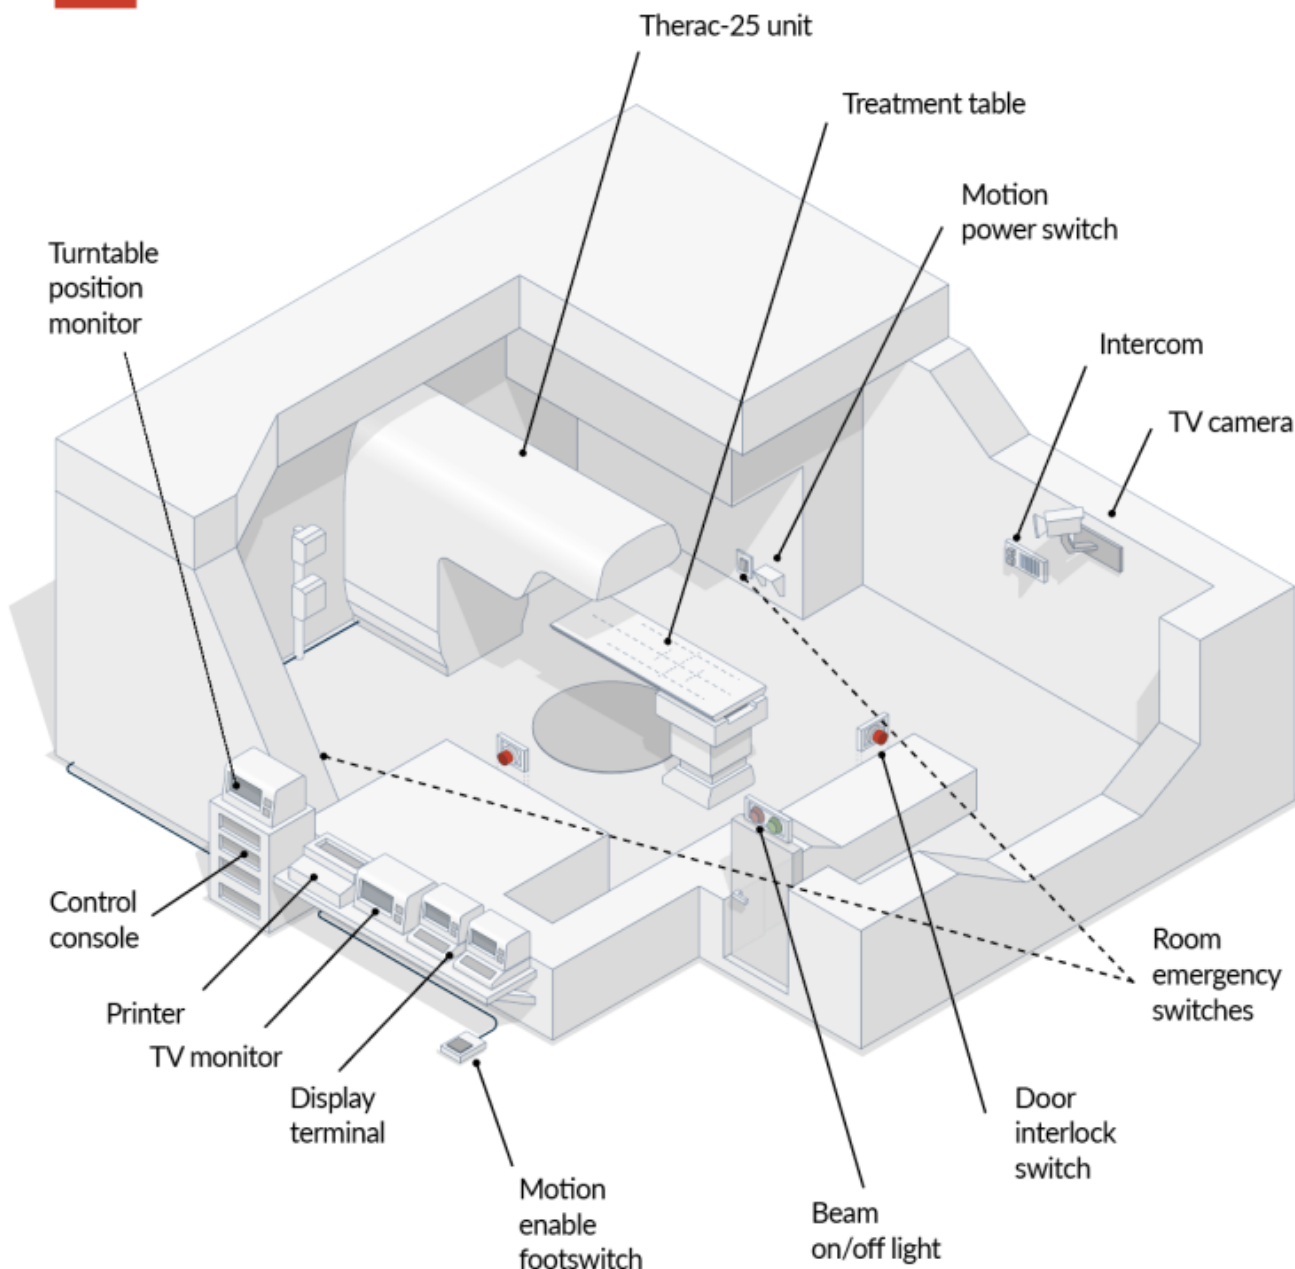
## A typical Therac-25 facility

Therac-25 séma, Source: createdigital.org.au / Diagram adapted from Leveson (1995)

A Therac-25 kezelései alapvetően két helyszínen – a sugárbiztos kezelőben és a külső vezérlőteremben – zajlottak, szigorú, de a szoftveresítés miatt felgyorsított protokoll szerint.

Először a radiológus technikus a beteget a kezelőasztalra fektette és manuálisan beállította a gép fejét (gantry), a besugárzási mező méretét, valamint rögzítette a szükséges kiegészítőket. A gép úgynevezett „field light” (mezőfény) üzemmódba állításával egy tükör segítségével látható fényt vetítettek a betegre. Ez pontosan megmutatta, hová fog irányulni a (jó esetben) láthatatlan sugár.

Ezután a technikus elhagyta a védett szobát és a külső terminálnál (billentyűzet és monitor segítségével) megadta a beteg adatait és a kezelési tervet: az üzemmódot (Elektron vagy röntgen), az energiaszintet és a dózist. A szoftver összehasonlította a terminálon beírt adatokat a gép mechanikus beállításával. Ha egyeztek, megjelent a „*VERIFIED*” felirat. Végül a technikus a „*Beam ON*” gombbal indította el a kezelést, amely általában 1–5 percig tartott.
