Therac-25: A hibaüzenet, amit senki nem értett

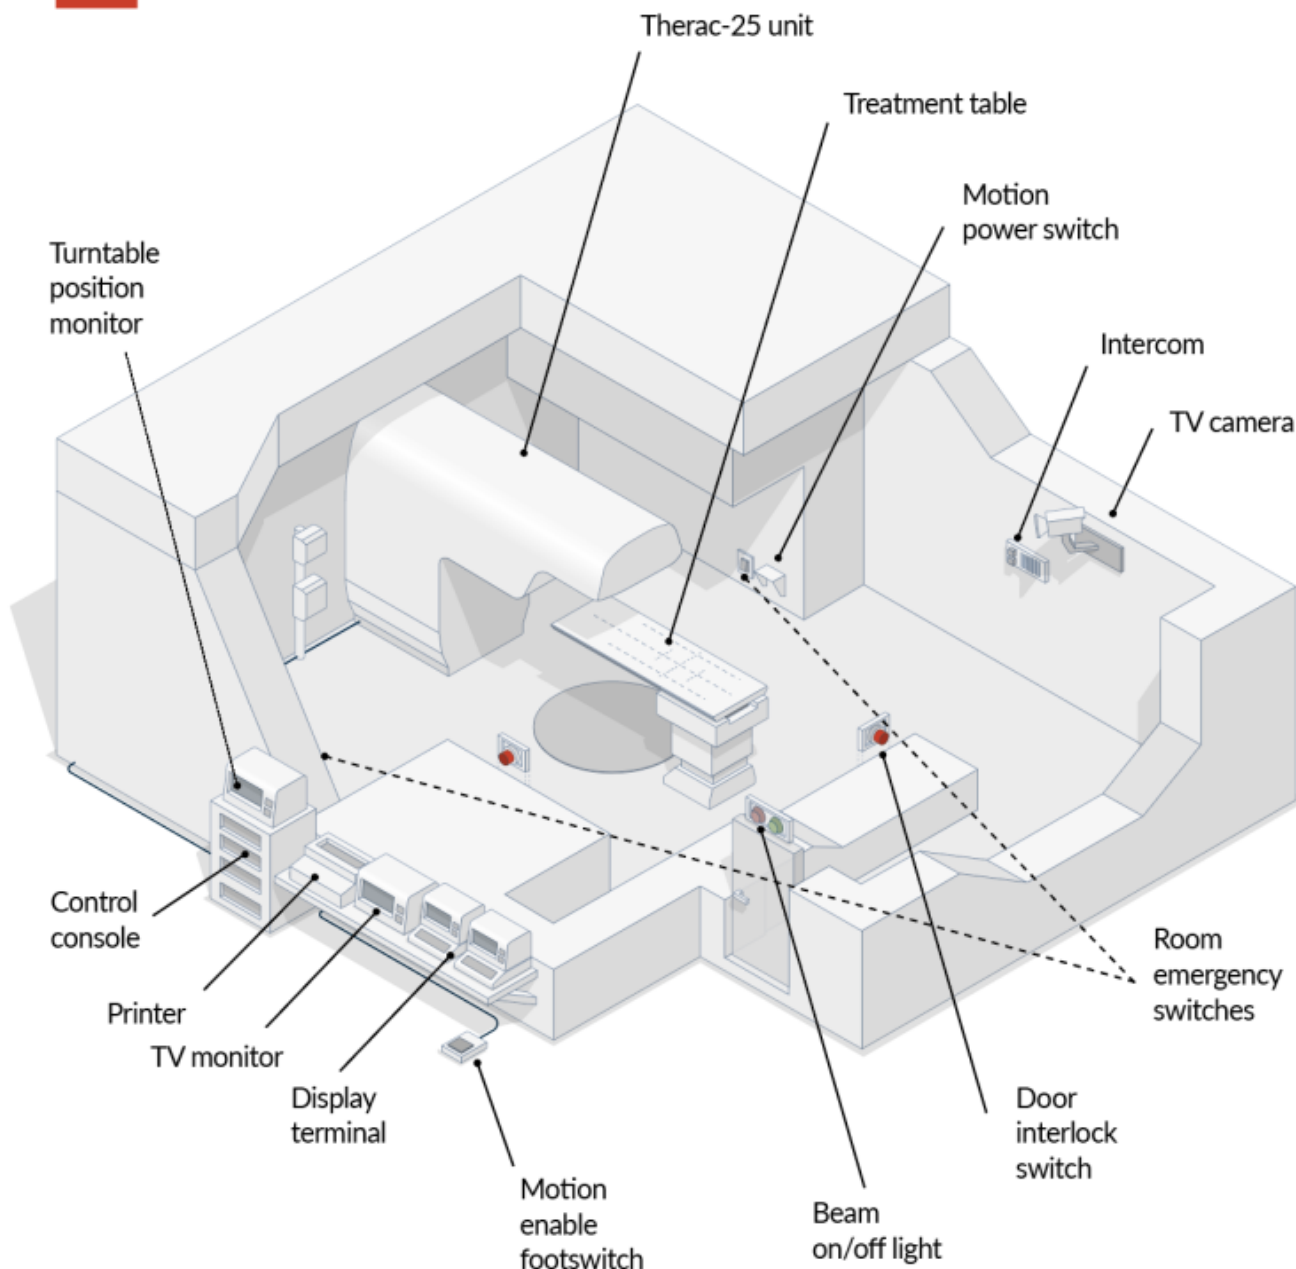
A typical Therac-25 facility

Therac-25 séma, Source: createdigital.org.au / Diagram adapted from Leveson (1995)

Végül a vizsgálat során kielemezték, hogy a gépet vezérlő **PDP-11 számítógép** egy valós idejű operációs rendszert futtatott, amely egyszerre több feladatot (taszkot) kezel. A szoftverben a billentyűzetről érkező adatok feldolgozása és a gép fizikai beállítása (például a tárcsa forgatása) két külön folyamat volt.

Amikor a kezelő Röntgenmódról Elektronmódra váltott, a szoftver elindított egy folyamatot a tárcsa mozgatására. Ha azonban a kezelő a javítást 8 másodpercen belül elvégezte, a szoftver egy része már az új adatokat látta, de a gép fizikai beállításáért felelős rész még a régi állapotnál tartott. A gép úgy hitte, minden készen áll, de valójában a röntgenmódhoz szükséges óriási sugárenergiát küldte ki a betegre.
